TRATTO MURARIO IN VIA FRANCESCO ROSSI

BERTINORO (FC)

Analisi mineralogico-petrografiche e granulometriche
delle malte di allettamento

RELAZIONE D'ANALISI

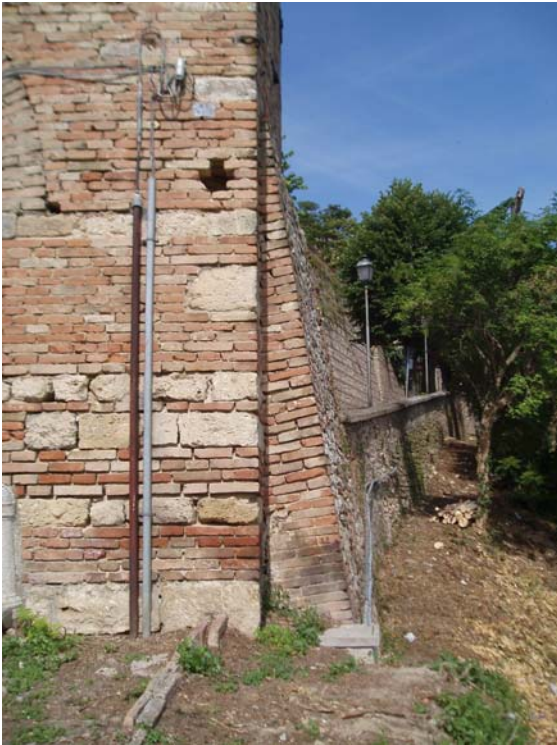
Foto A = Tratto di mura di Via Francesco Rossi a Bertinoro (FC).

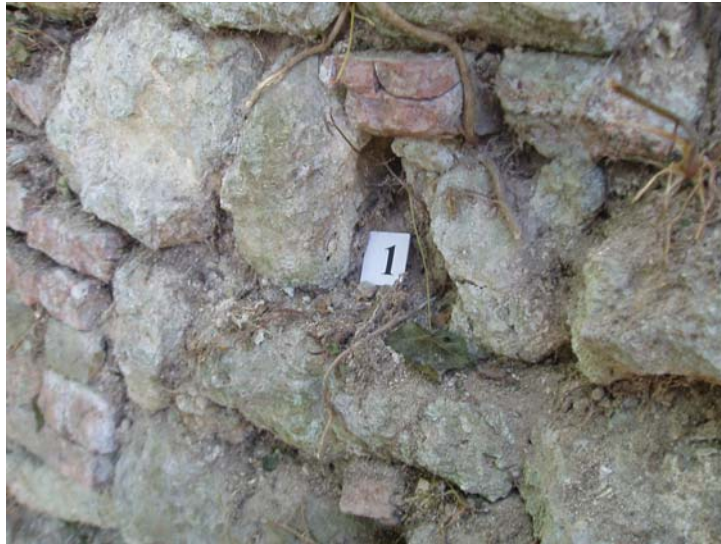
PUNTO DI PRELIEVO

Campione 1: Malta di allettamento della muratura, prelevata a 50 metri dalla porta (lato esterno rivolto verso la scarpata)

Morfologie di degrado: La malta di allettamento presenta una scarsa coesione.

Si rileva una parziale *disgregazione* al tatto, in quanto interessata da una notevole *colonizzazione biologica*. Si riscontrano macroscopicamente micro e macro *organismi vegetali* (sviluppo di individui erbacei o arborei di diverso genere, muschi, funghi e licheni)

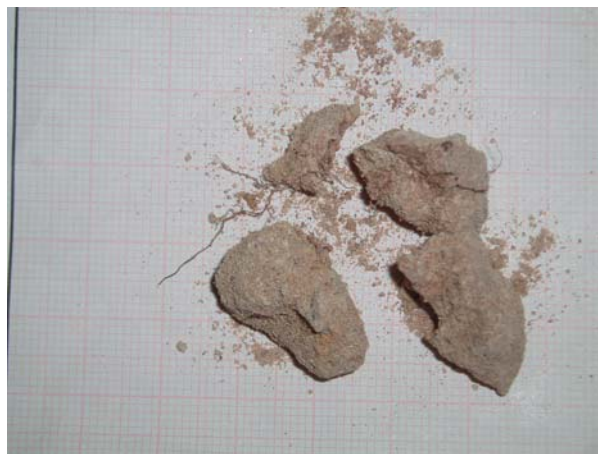
MACROFOTOGRAFIA DEL PRELIEVO

Colore d'insieme: Tendenzialmente beige-giallastro

Spessore del giunto: Gli spessori dei giunti sono eterogenei da punto a punto nella muratura

Coesione: Tenace/Friabile (si spezza con le dita e tende a sbriciolarsi)

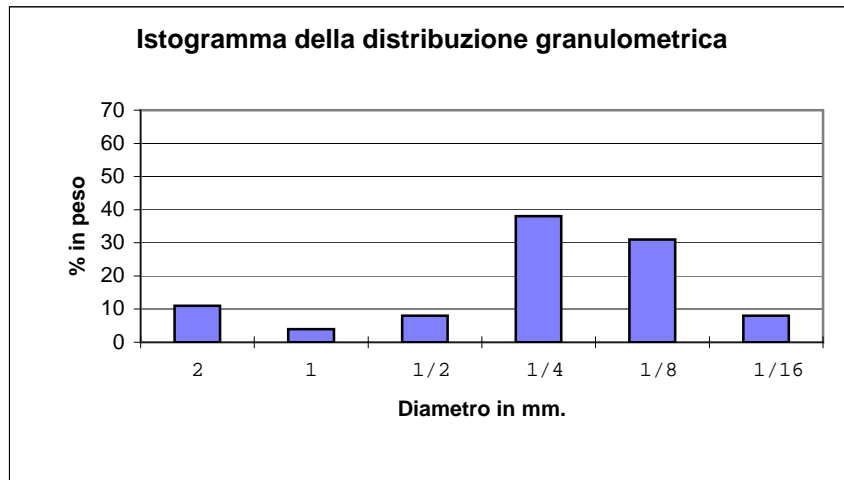
Campione 1 - Istogramma della frazione arenacea 2 – 1/16 di mm

Osservazioni granulometriche: L'aggregato sabbioso presenta una granulometria tendenzialmente eterogenea, per la presenza di frammenti di Spungone grossolani e sabbia fluviale medio-fine con classe modale di massima frequenza di 1/4-1/8 di mm (0,250-0,125 mm), indice di una setacciatura in cantiere (vedi Istogramma)

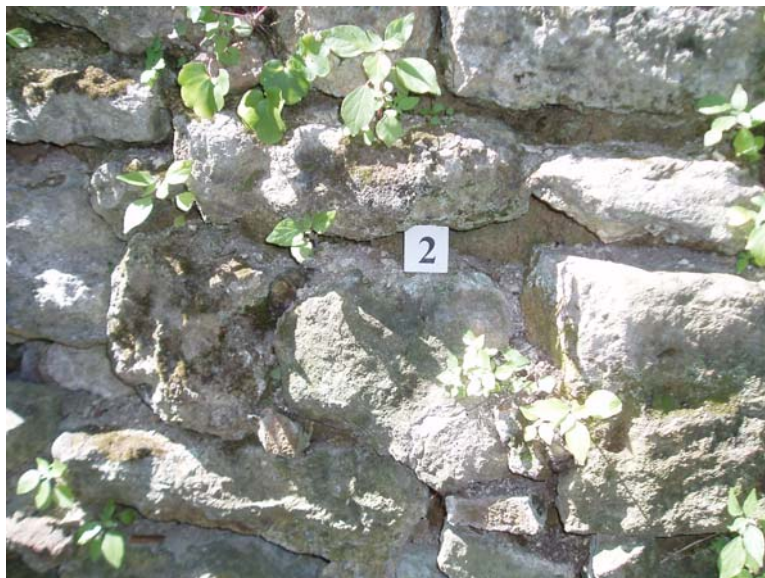
PUNTO DI PRELIEVO

Campione 2: Malta di allettamento della muratura, prelevata a 20 metri dalla porta (lato esterno rivolto verso la scarpata)

Morfologie di degrado: La malta di allettamento presenta una discreta coesione.

Si rileva una notevole **colonizzazione biologica**.

Macroscopicamente si riscontrano micro e macro **organismi vegetali** (sviluppo di individui erbacei o arborei di diverso genere, muschi, funghi e licheni)

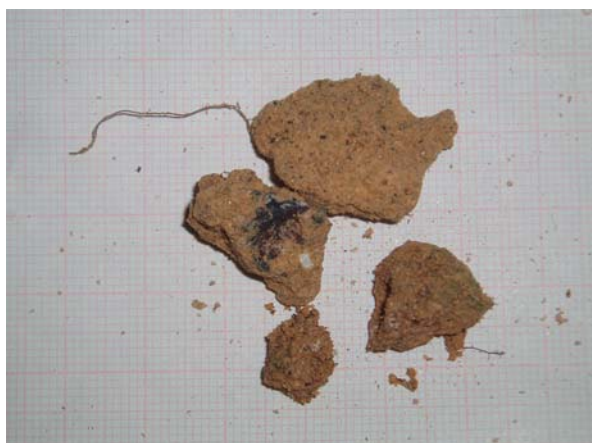
MACROFOTOGRAFIA DEL PRELIEVO

Colore d'insieme: Tendenzialmente beige-giallastro

Spessore del giunto: Gli spessori dei giunti sono eterogenei da punto a punto nella muratura

Coesione: Tenace (si spezza con le dita senza sbriciolarsi)

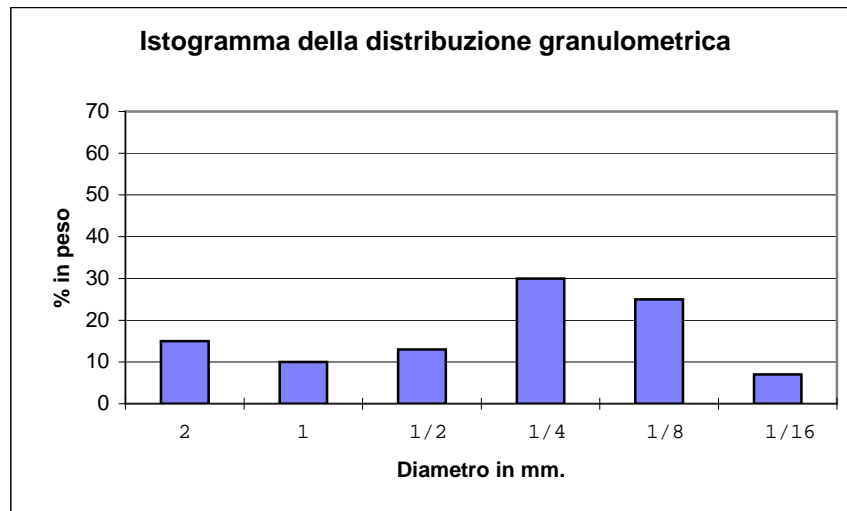
Campione 2 - Istogramma della frazione arenacea 2 – 1/16 di mm

Osservazioni granulometriche: L'aggregato sabbioso presenta una granulometria tendenzialmente eterogenea, per la presenza di frammenti di Spungone grossolani e sabbia fluviale medio-fine con classe modale di massima frequenza di 1/4-1/8 di mm (0,250-0,125 mm), indice di una setacciatura in cantiere (vedi Istogramma)

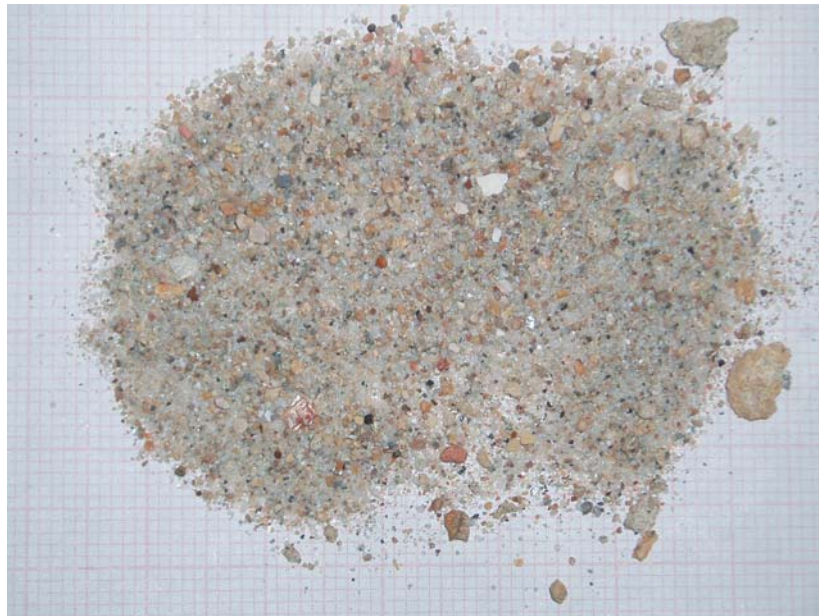
Macrofotografia dell'aggregato sabbioso separato dal legante

Natura dell'aggregato: Sabbia di tipo fluviale con discreto arrotondamento dei granuli, a composizione mineralogica: Quarzo (xxxxx) - Calcite(xxxx) - Feldspati(xxx).

Si rilevano scarsi minerali femici verdolini: Serpentino (x) e Clorite (x) e Illite-Mica (x).

Altri componenti (additivi): Assente il Coccio Pesto - Si rilevano frammenti grossolani di Pietra Spungone a spigolo vivo e scarsi frammenti fossiliferi.

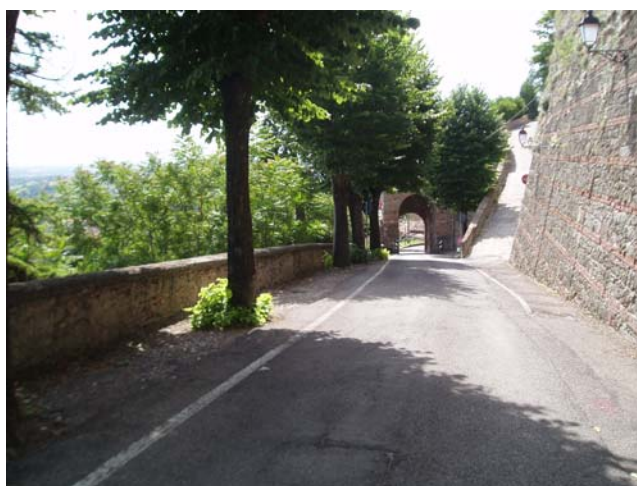
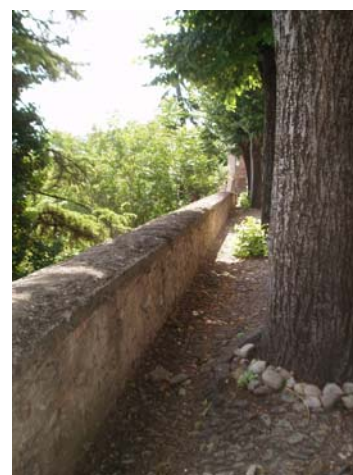
Nel corso del sopralluogo, accompagnato dall’Ing. Marika Medri, si rilevava che l’acciottolato è, in alcuni punti, degradato e lacunoso. Questo potrebbe facilitare l’infiltrazione di acqua nel terreno a contatto con il parapetto interno (lato rivolto verso la strada) e quindi attraversare la struttura muraria per poi defluire all’esterno lungo la scarpata.

Prima dell’intervento conservativo al paramento murario, si consiglia di controllare come sono regimate e drenate le acque meteoriche lungo il tratto di mura di via Francesco Rossi.

In conclusione prima di eseguire i restauri delle mura si consiglia di verificare quanto sopra esposto, e di predisporre adeguati drenaggi delle acque meteoriche, per non vanificare l'intervento di restauro stesso..

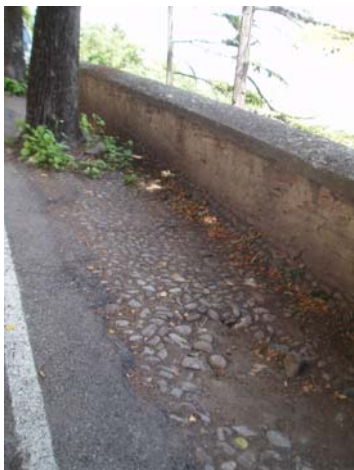
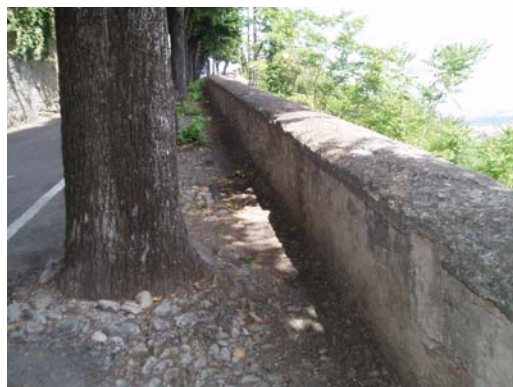
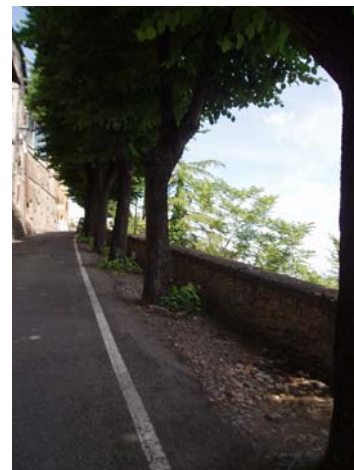
Nelle foto seguenti (in particolare nella foto del pozzetto con la griglia) si rileva un taglio orizzontale, parallelo al terreno, con un fenomeno di probabile “sotto-escavazione” del paramento murario stesso.

Tale fenomeno comporterebbe la disgregazione delle malte di allettamento, come rilevato nel corso della campionatura (vedi foto campioni **1** e **2**), favorendo la proliferazione di piante e arbusti e venendo così ad indebolire la struttura del paramento murario.

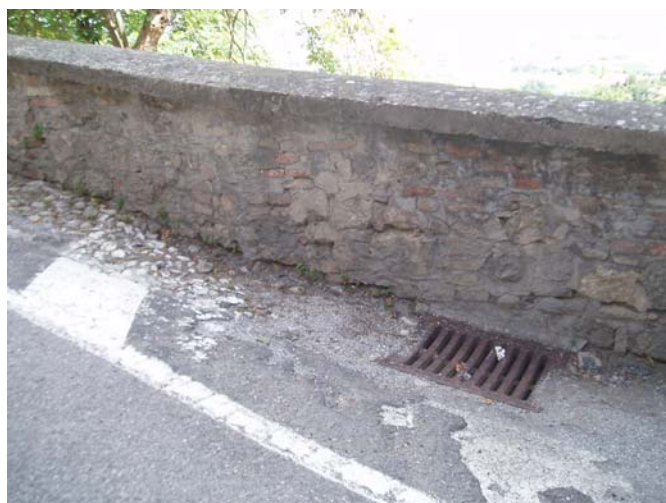
Si consiglia di controllare, sempre nel corso di precipitazioni meteoriche, l'efficienza dei pozzetti di raccolta dell'acqua: ad un primo esame si riscontrava un accumulo di foglie secche e terriccio.
